臺灣桃園地方檢察署新聞稿

本署偵查終結桃園市議員劉茂群服務處疑遭槍擊案

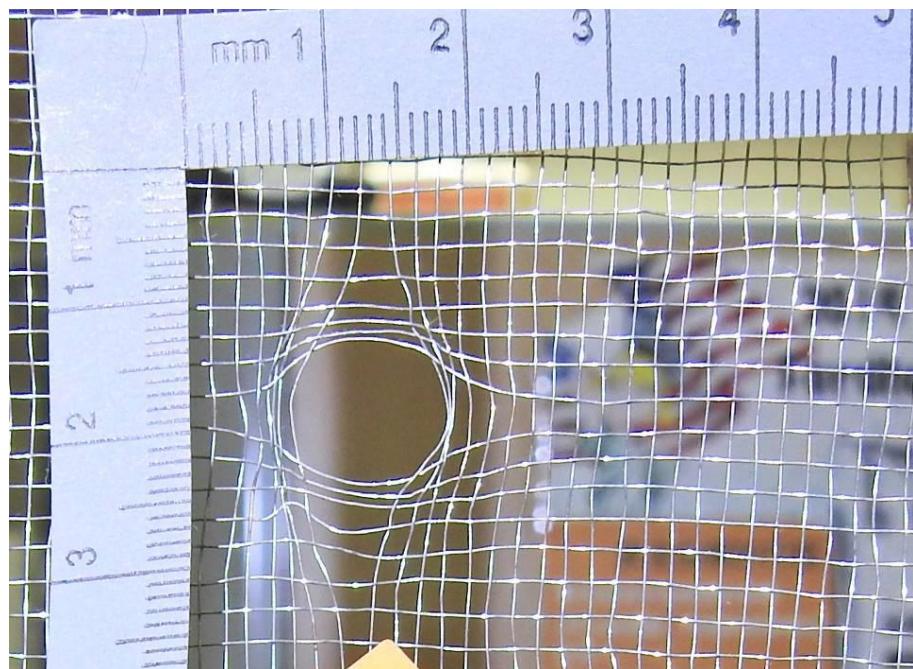
服務處僅有在門口靠近把手處之鐵絲（金屬）材質紗窗網有一圓孔破損處，距地約85公分，該破損處寬約0.9公分並有擠壓痕跡，經現場以鉛銅試劑檢測，結果呈陰性反應，堪信紗窗網之破損並非火藥槍枝所致。

- (二) 將試射工具改以手持彈弓測試，發現射擊距離於3公尺內，金屬材質紗網無法貫穿，金屬紗網內側亦有局部凹陷狀態，且射擊彈丸表面亦均有明顯格狀印痕。
- (三) 比對服務處紗窗網之圓孔破損情形，該紗窗網鐵絲並未斷裂，而係向圓周呈不規則擠壓情形，其紗網內側亦無明顯向後呈凹陷狀態，且現場拾獲之彈丸表面亦無明顯之格狀印痕。綜此研判，紗窗網之破損，非典型以空氣槍或彈弓射擊彈丸造成之態樣。

採證地點：市議員劉茂群服務處門口靠近把手處之紗窗網
照片說明：金屬紗網鋼絲未斷裂、鋼絲向兩側呈不規則擠壓情形
形、鐵絲無明顯向後擠壓變形情形
